循環注水冷却スケジュール

# 1号機O<sub>2</sub>サンプリングラックラインを用いた PCVへの窒素封入試験の実施について (結果)

東京電力株式会社

平成25年12月26日

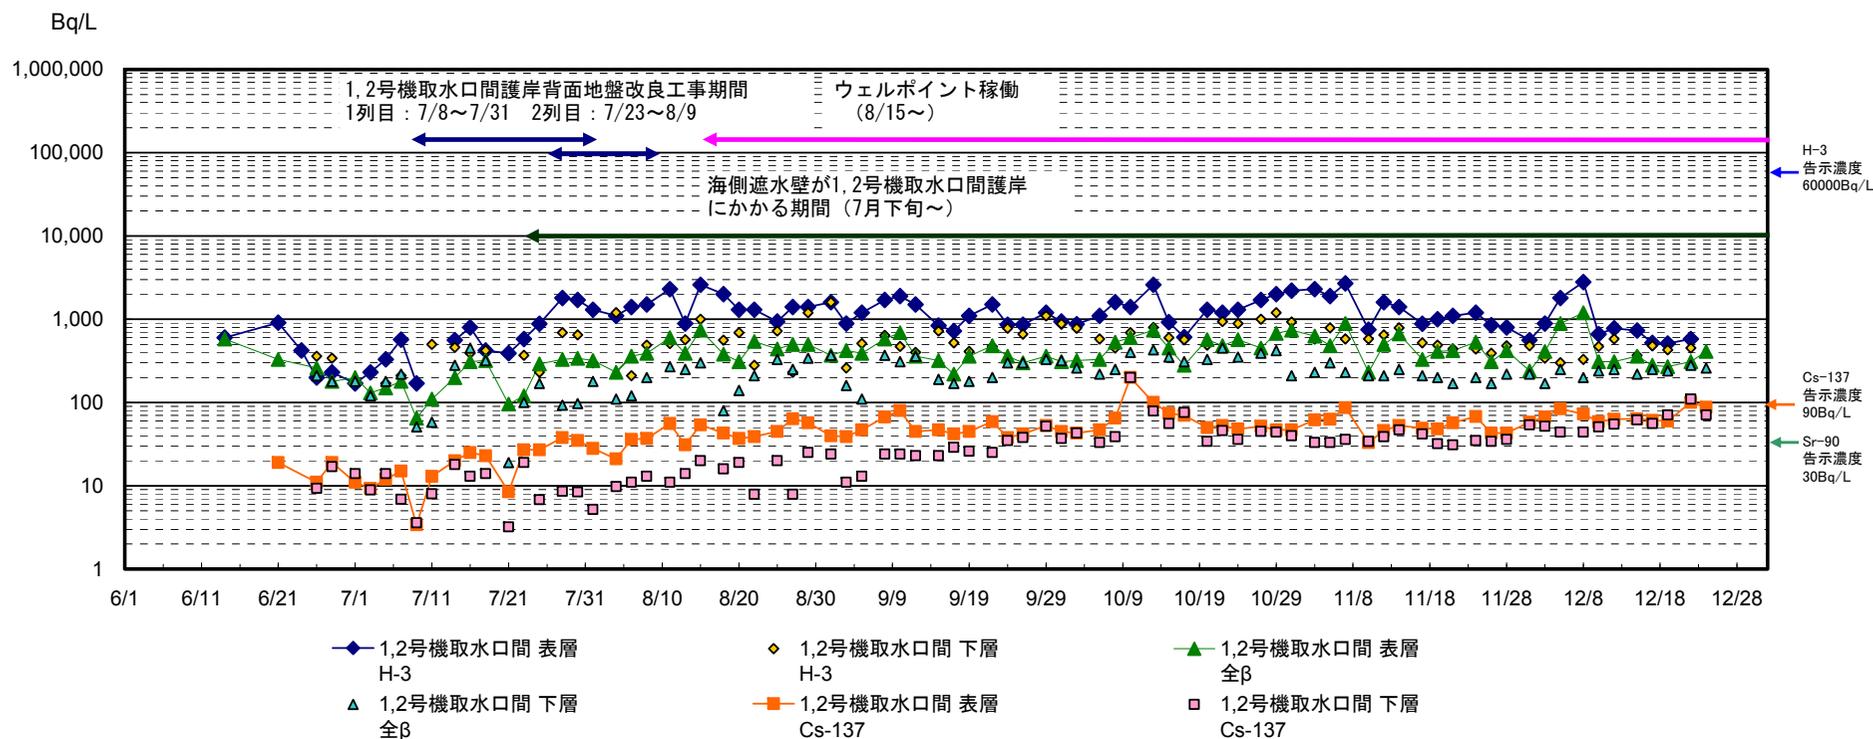
# 1,2号機取水口間の海水の濃度推移

- 7月下旬以降、表層、下層の差が大きくなり、表層が上回る傾向が継続していたが、9月下旬以降は差が小さくなってきている。
- H-3、全βについて上昇する場合、表層のみ上昇が見られる。
- 8月上旬は上昇傾向にあったが、中旬以降は横ばい傾向。

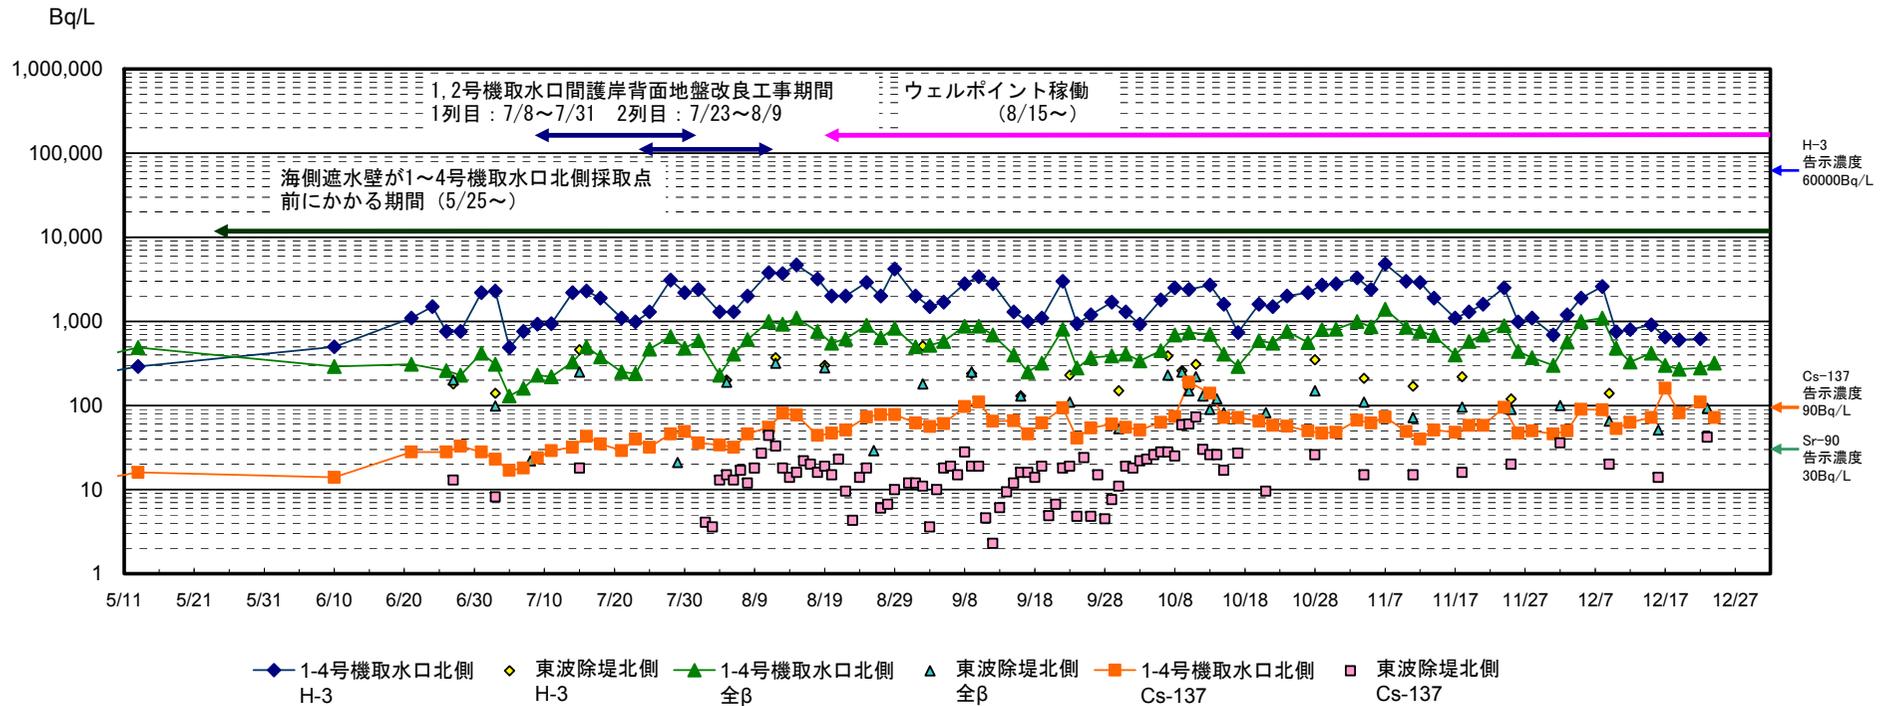
# 1～4号機取水口北側、東波除堤北側の海水の濃度推移 (1/2)

○ 1～4号機取水口北側では、セシウム、全ベータ、トリチウムとも5月以降上昇傾向にあったが、8月以降は横ばい傾向。

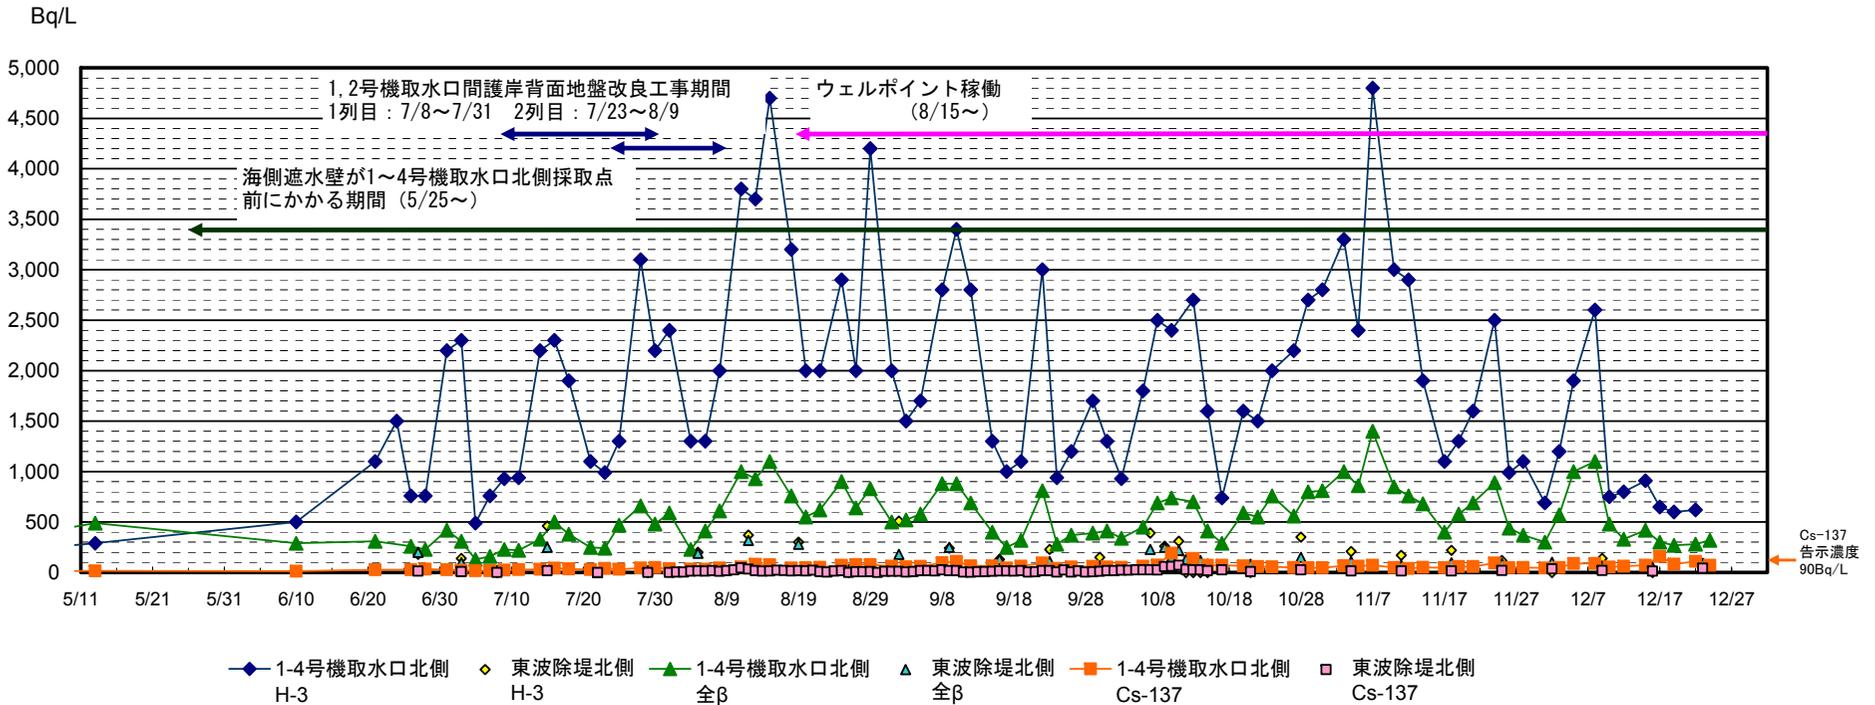
# 1～4号機取水口北側、東波除堤北側の海水の濃度推移 (2/2)

- 線形表示では、1～4号機取水口北側のH-3、全βとも海側地盤改良工事終了後に変動幅が大きくなっている。
- ウェルポイント稼働以降について低下傾向が見られる。

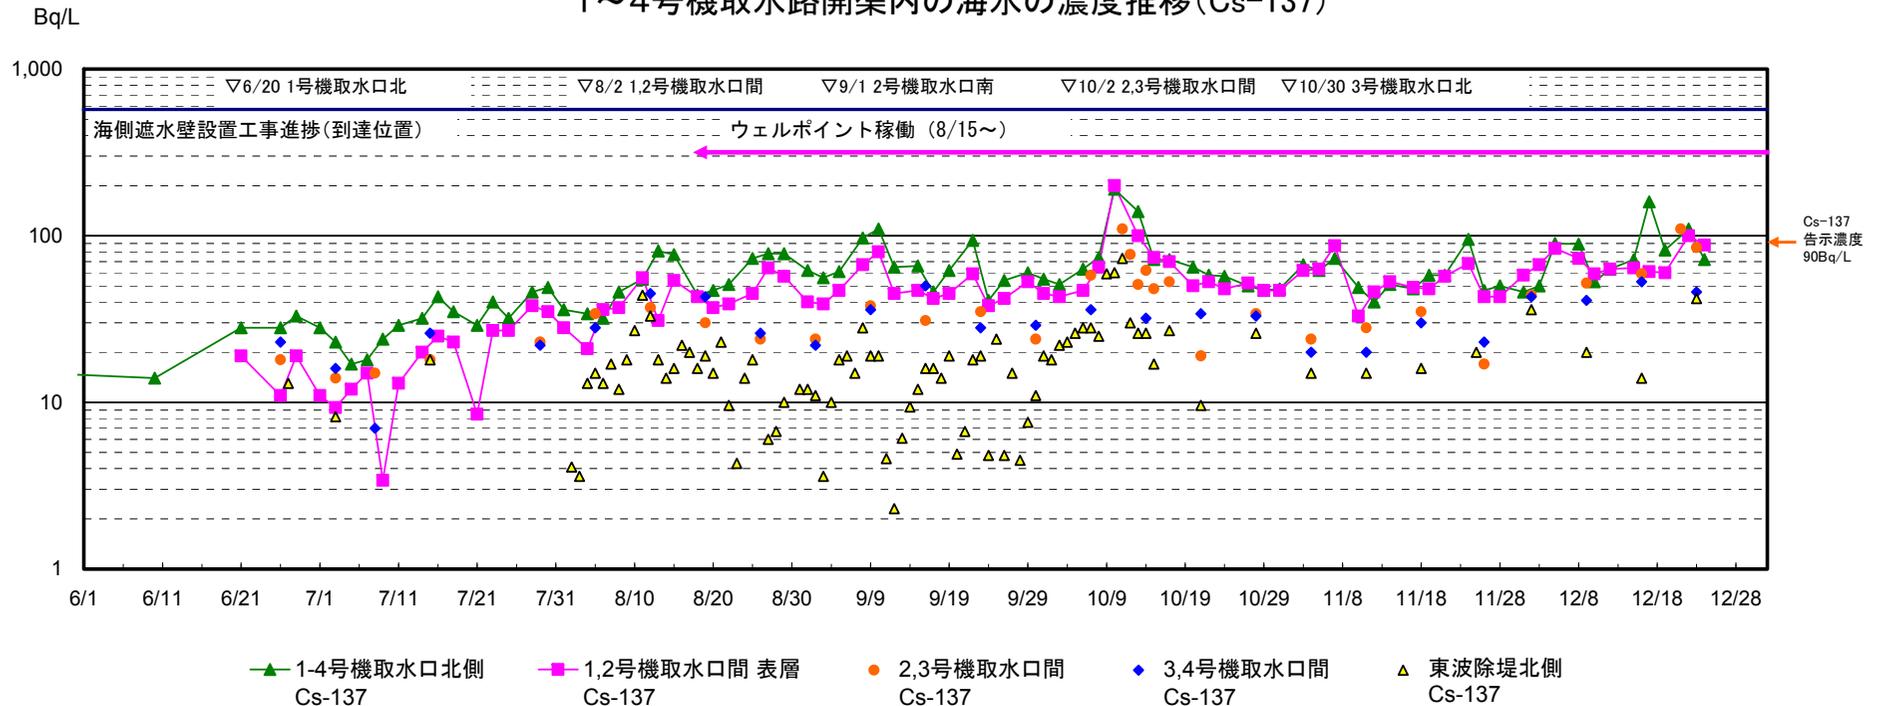
1～4号機取水路開渠内の海水の濃度推移(Cs-137)

- 1～4号機取水口北側と1,2号機取水口間の変動が連動している。
- 8/15の1,2号機間ウエルポイントの稼働時期より上昇が止まっている。
- 海側遮水壁が3,4号機取水口間まで達しているが、2,3号機、3,4号機取水口間の海水濃度は大きな変動はなく推移していたが、12月より上昇が見られる。
- 1～4号機取水口北側で12/17に160Bq/Lまで上昇。他の地点では上昇は見られていない。

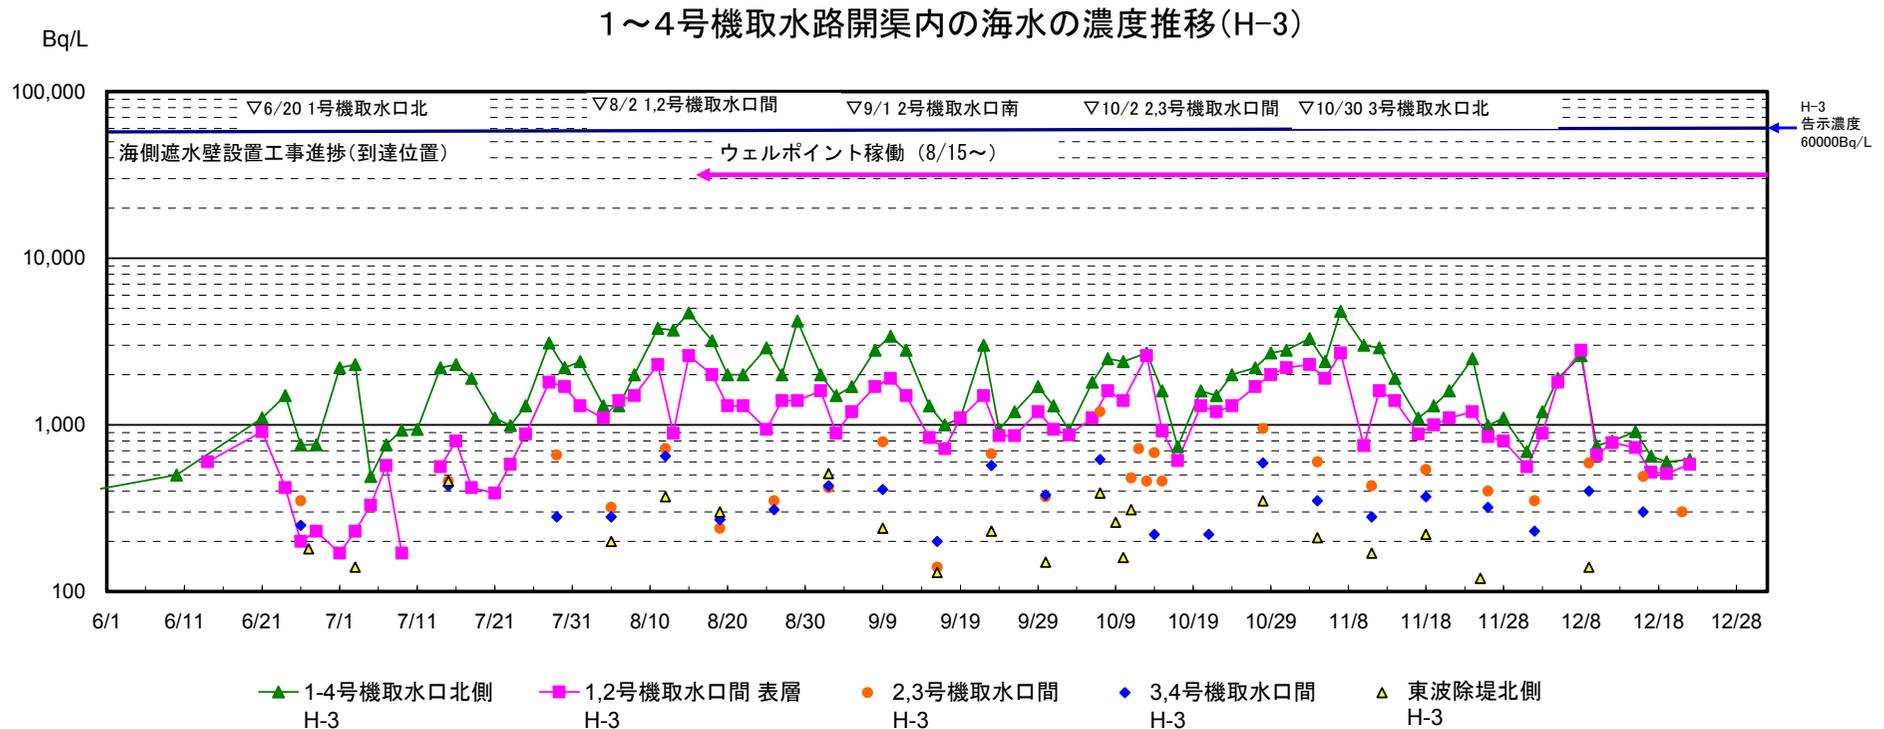
# 1～4号機取水路開渠内の海水の濃度推移(2/3)

- 1～4号機取水口北側と1,2号機取水口間の変動が連動している。
- 8/15の1,2号機間ウエルポイントの稼働時期より低下傾向が見られる。
- 海側遮水壁が3,4号機取水口間まで達しているが、2,3号機、3,4号機取水口間の海水濃度は大きな変動はなく推移。

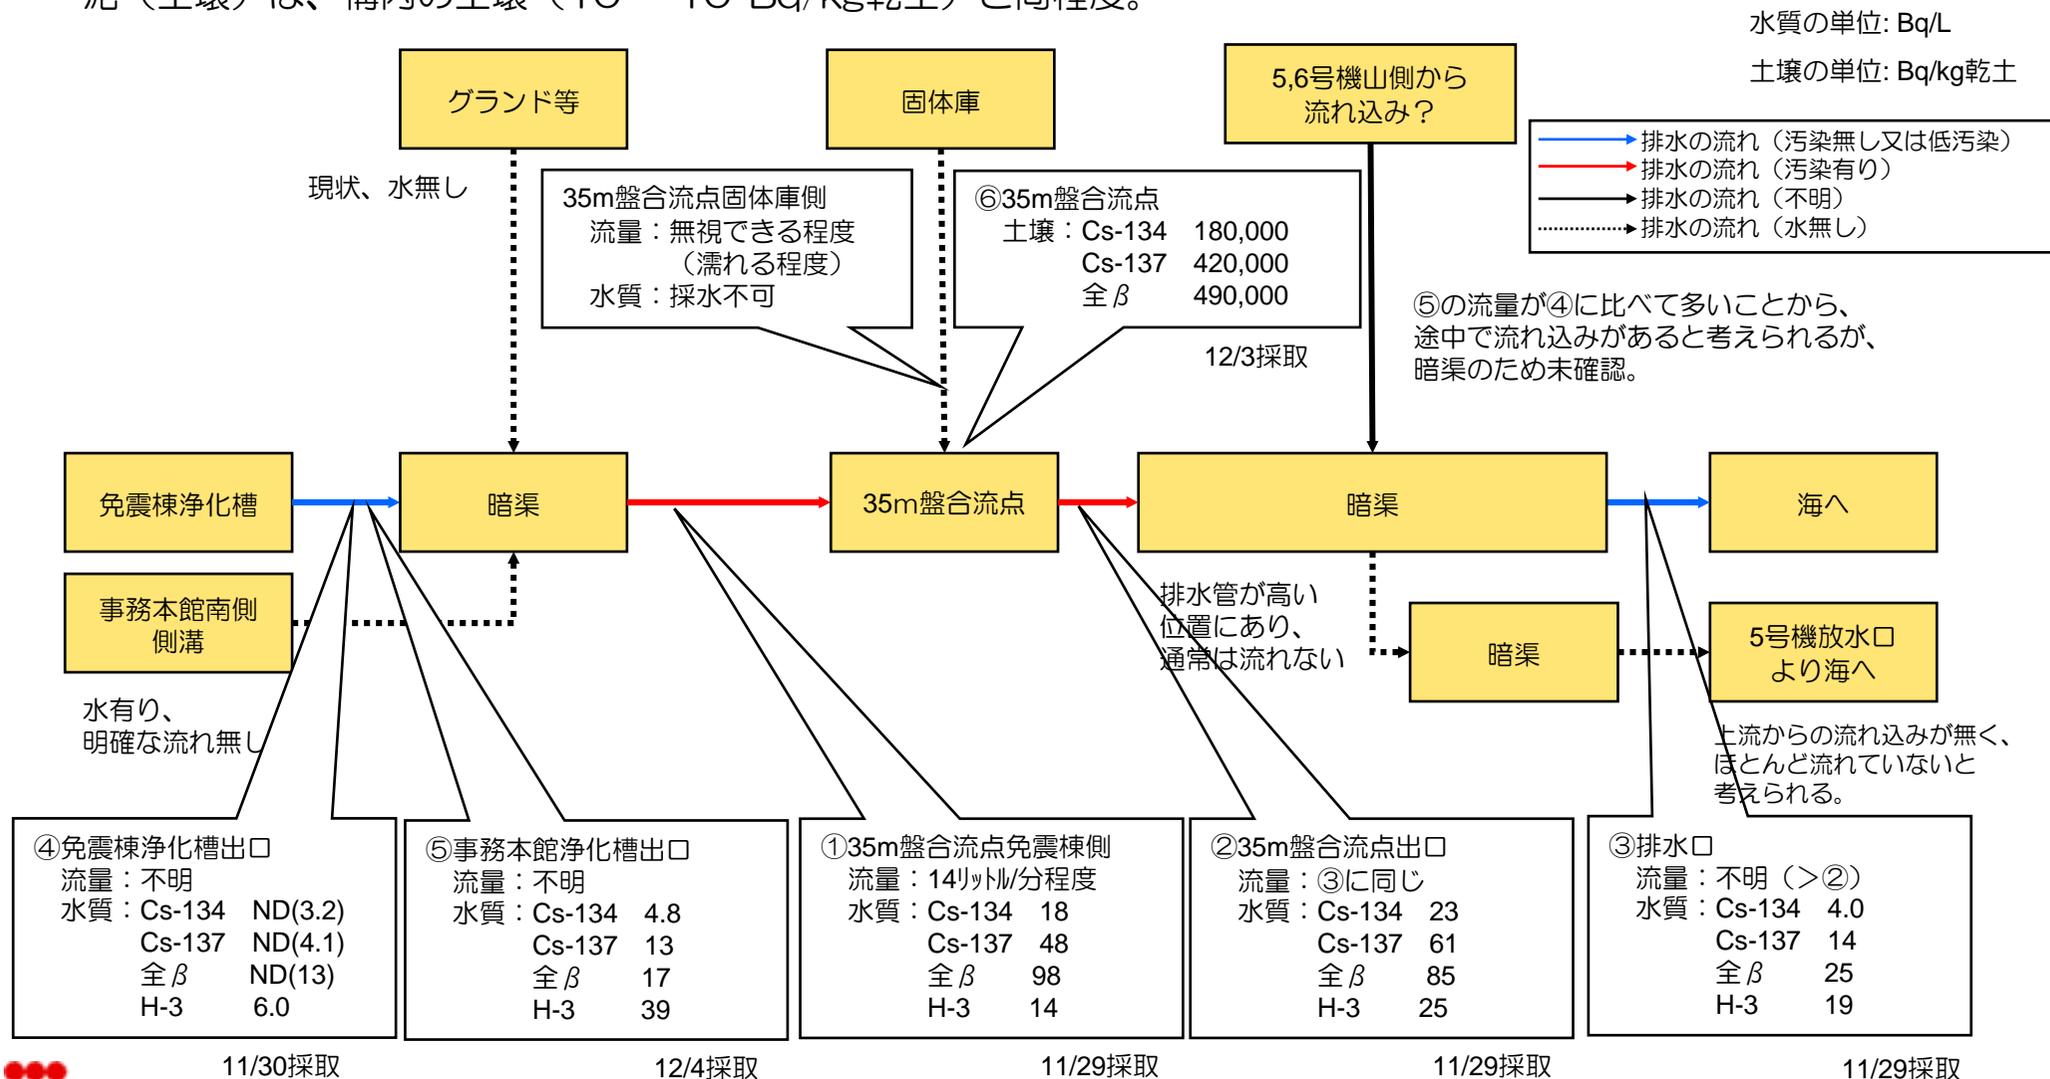
# (2) - 2 A排水路の調査結果

- ・ 35m盤合流点の水源と考えられる免震棟浄化槽の放流水については、汚染はほとんど無い。
- ・ 35m盤合流点上流（固体廃棄物貯蔵庫からの側溝含む）排水路の壁面等から汚染が混入しているものと推定。
- ・ 泥（土壌）は、構内の土壌（ $10^3 \sim 10^5 \text{Bq/kg}$ 乾土）と同程度。

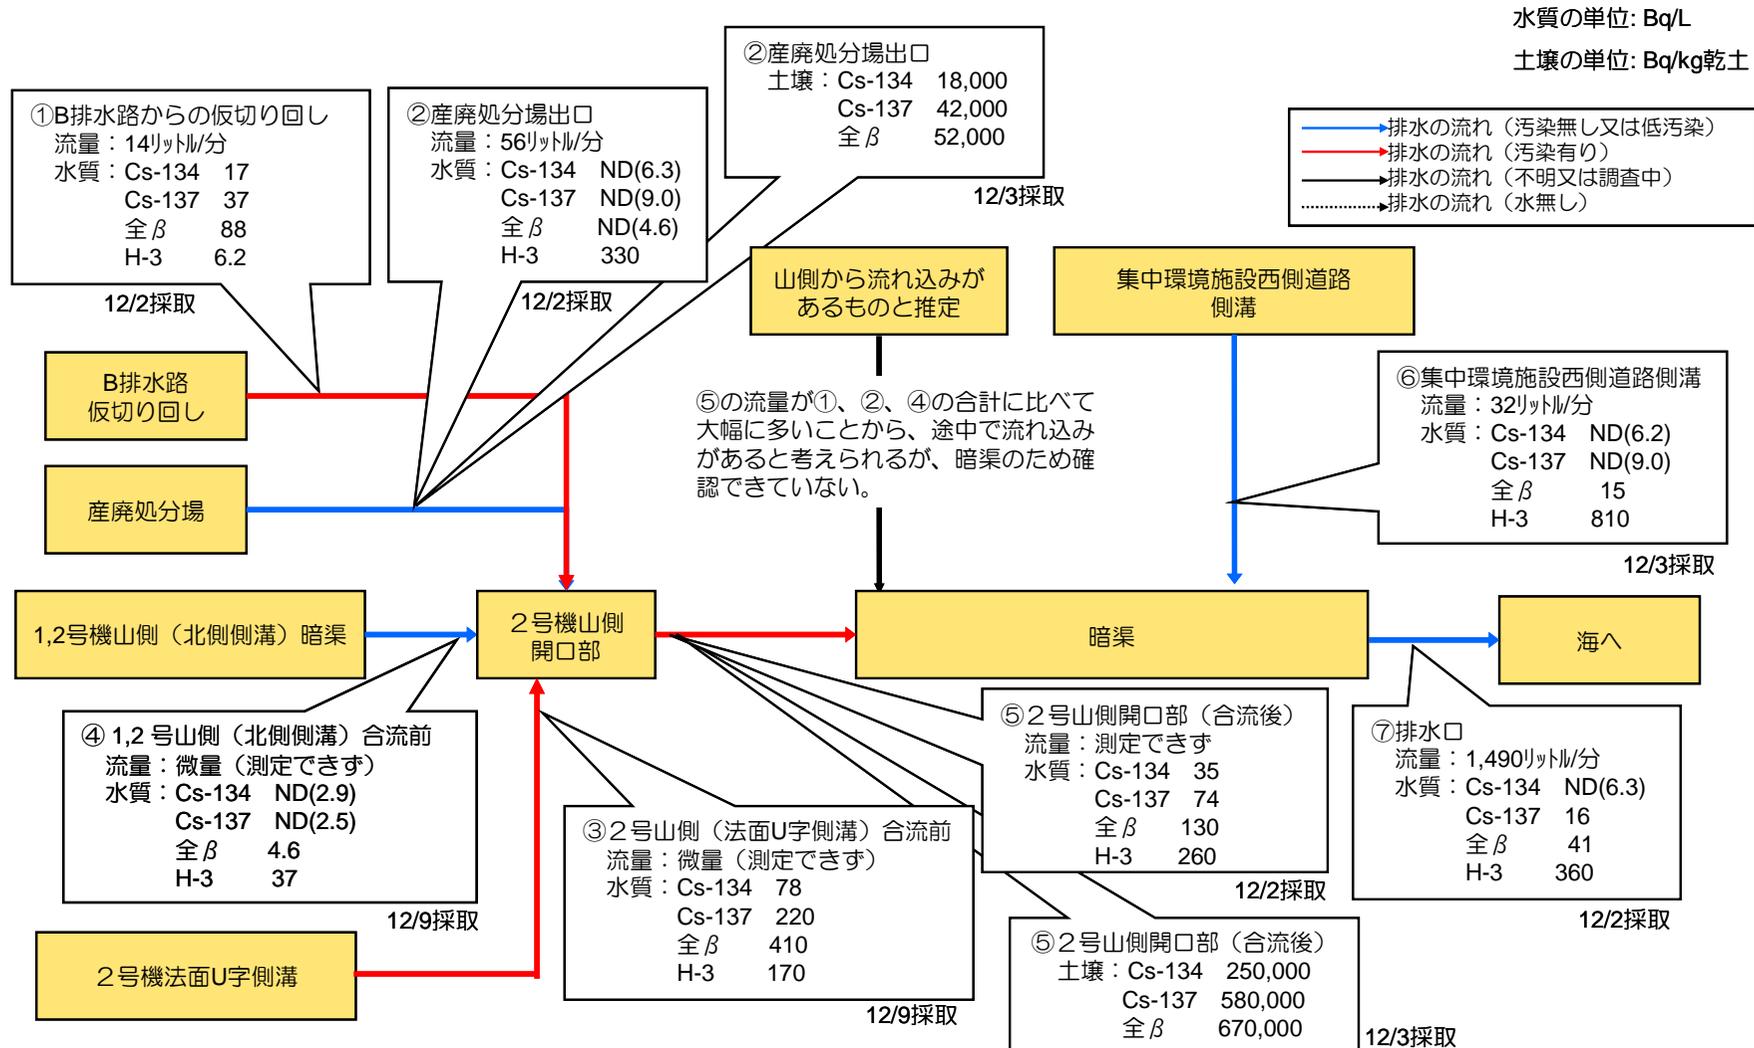
# (3) - 2 K排水路の調査結果

- ・ 1, 2号機法面側溝が汚染源になっているものと推定。
- ・ 1, 2号機法面側溝からの影響より小さいものの、B排水路切回しの水も汚染源になっているものと推定。
- ・ 泥（土壌）は、構内の土壌（ $10^3 \sim 10^5 \text{Bq/kg}$ 乾土）と同程度。

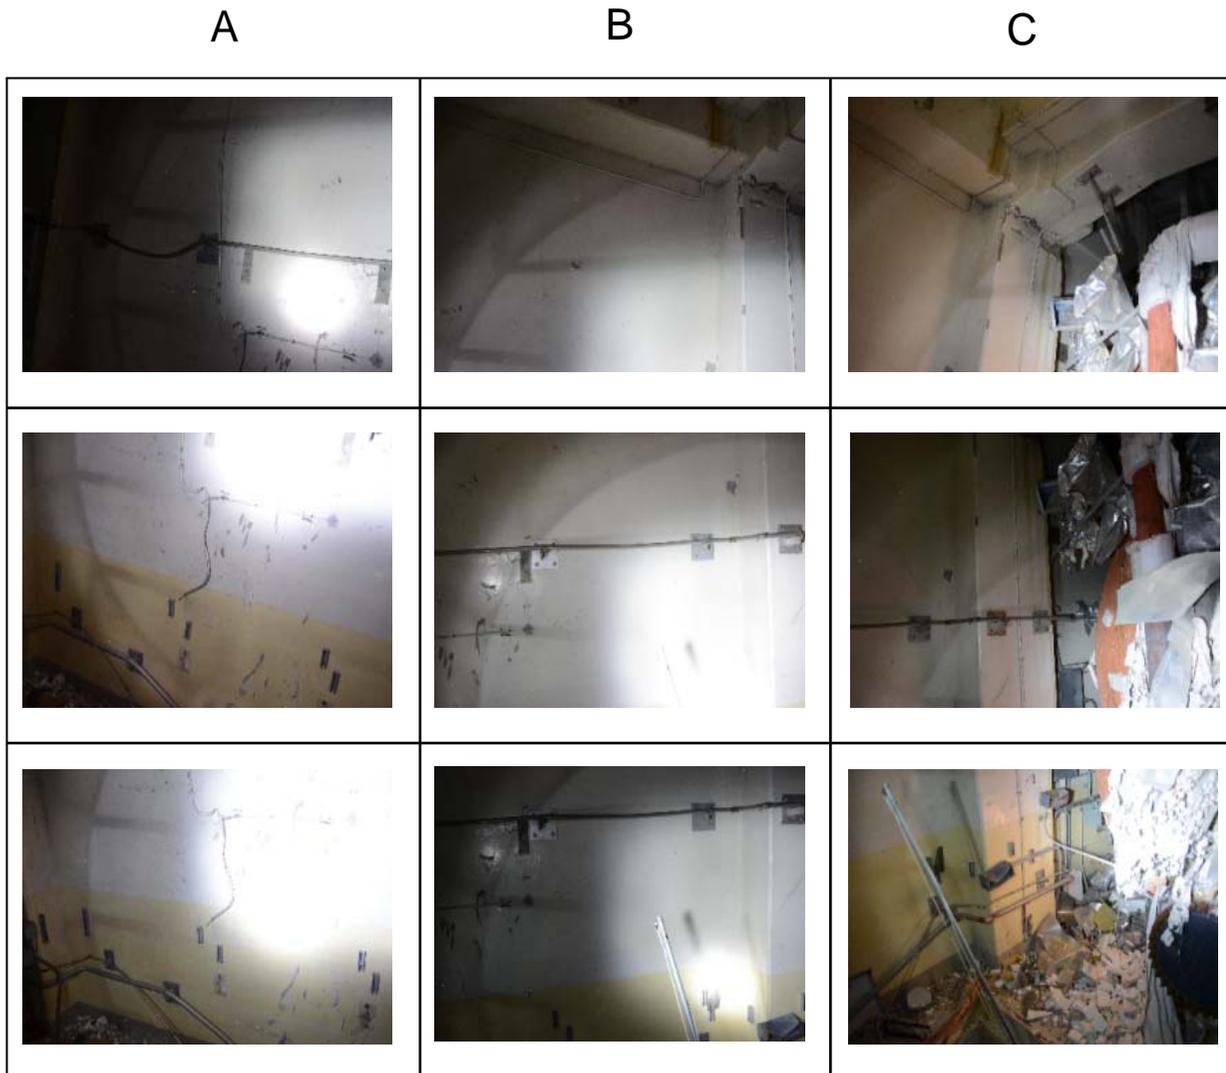
【4階 機器ハッチ 西側壁面】

- ・各階の壁面を撮影したところ、大きな損傷は見られなかった。
- ・今後は、今回の調査結果を耐震安全性評価に反映する予定。

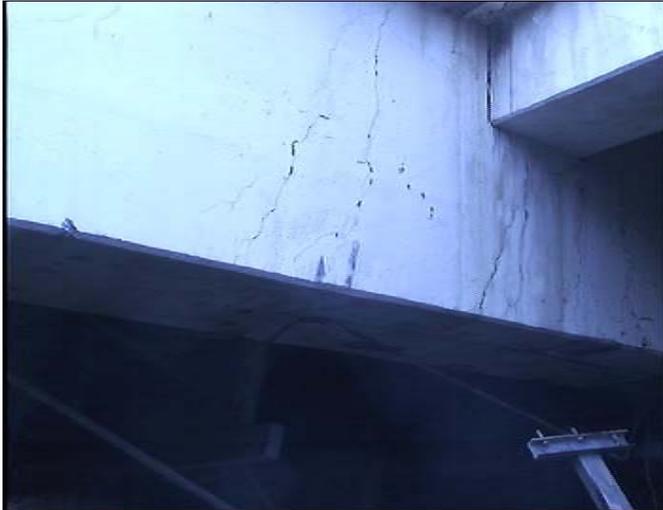
⑨ 5F大梁交差部

- ・ 機器ハッチより各階の損傷状況を確認したが、2，3階については大きな損傷は見られなかった
- ・ 4階については梁の一部のひび割れが確認され、5階床部は部分的に床面表層が剥離していることが確認された  
なお、実施計画においては、当該部位の剛性を50%に低減した上で耐震安全性評価を行い、問題がないことを確認している
- ・ 今後は除染作業の進捗に応じ追加調査を実施し、調査画像等を詳細に分析した上で、H25年度末を目途に耐震安全性の再評価を実施予定

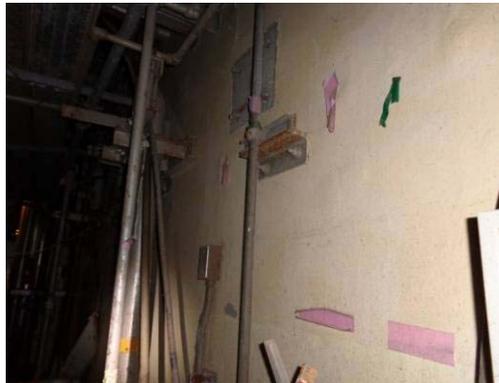
① 西面（内壁）

➤目視点検の結果，これまでの点検結果と同様に，1mm以上のひび割れや鉄筋腐食の可能性のあるひび割れは確認されなかった。

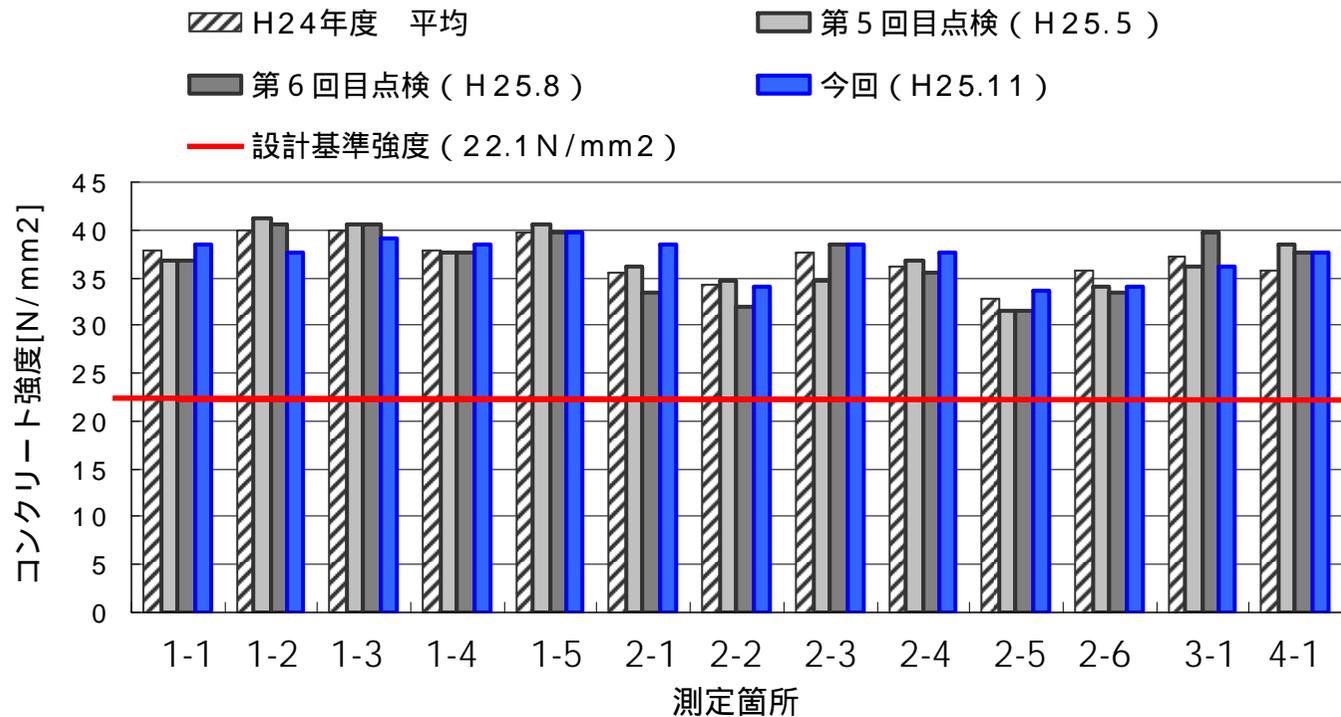
### コンクリートの強度確認結果

- 第7回目の定期点検の結果，建屋は全体として傾いておらず，構造強度に影響を及ぼすようなひび割れは見られなかった。コンクリート強度についても，十分な強度が確保されていることを確認した。
- 4号機原子炉建屋の状態は，第1～6回目定期点検時と比べて大きな変化はなく，安全に使用済燃料を貯蔵できる状態にある。
- 今後も，定期点検において経時的な変化を確認していく。
- 社外専門家（千葉工業大学 田村 和夫教授）立ち会いのもと，「目視点検」を実施した。
- また，前回点検時に立ち会い頂いた，社外専門家（東京工業大学 瀧口克己 名誉教授）に，今回の点検結果を確認して頂いた。

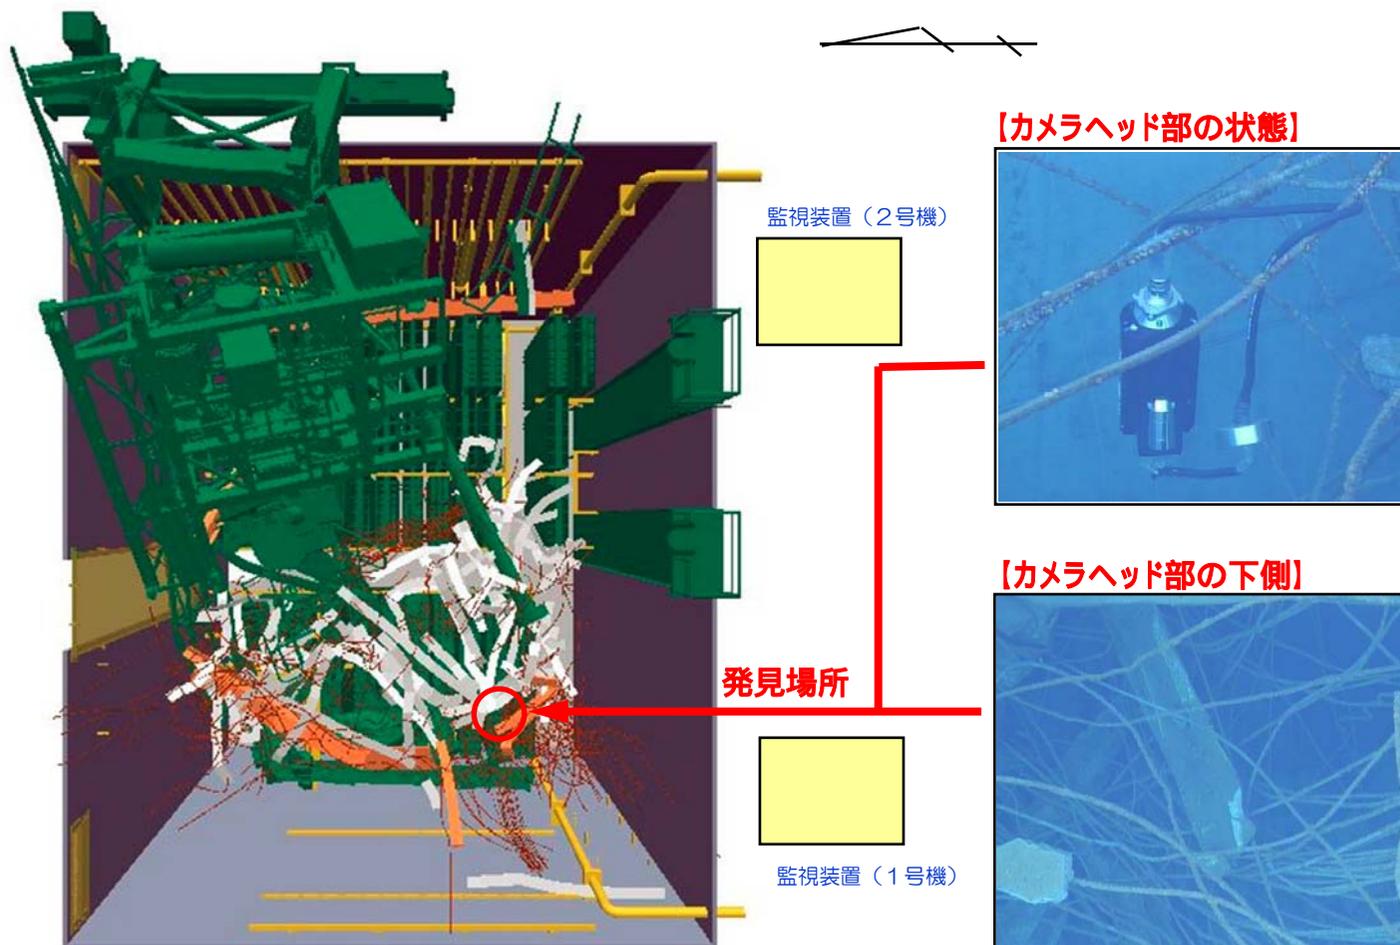
水中カメラにてプール内を確認したところ、南西側の鉄筋瓦礫にカメラヘッド部が引っかかった状態にあり、且つ、下側には多数の瓦礫が堆積していることを確認した。

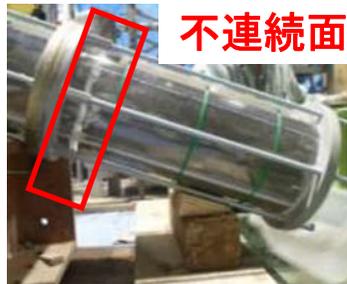
- 試験体製作後、試験体Aは良好に充填されていたが、試験体Bは一部に未充填部を確認。
- 試験体Aは、加圧後、押し出されずに留まった。試験体Bでは、加圧途中(約290kPa)で下端部から止水材の一部が押し出され、それに伴い未充填部付近で不連続面が生じた。
- 水圧400kPa 作用時に、試験体Aの漏水流量は0.05ℓ/min 程度、試験体Bの漏水流量は0.2ℓ/min 程度。

下流側からの止水材押し出し状況 (試験体B)

- ① 可塑性グラウトの配合について、セメント量を増やすことを検討。並行して、セメント量増加に伴うひび割れリスクについても評価。
- ② 干渉物と閉止材（インフラダブルシール）の隙間を極力低減させるため、干渉物の撤去方法や閉止材の最適な大きさを試験等で検証。
- ③ 1/10スケール、1/2スケール試験を行い、データを拡充・検証。

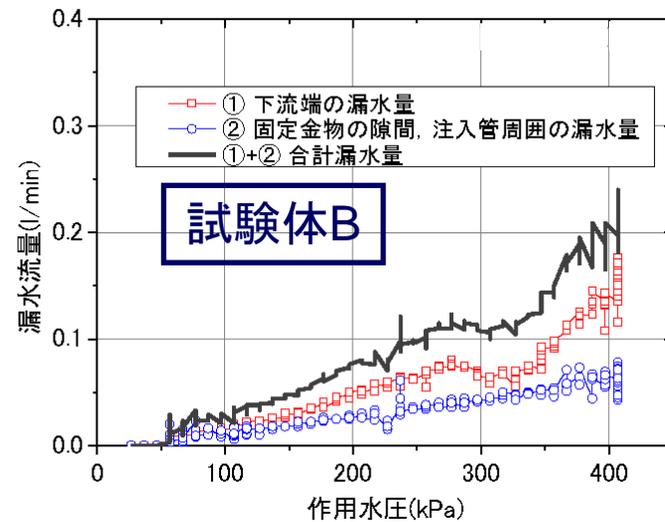
作用水圧と漏水流量の関係 (試験体B)

- 試験体A、B共に水圧を上げていった際に下流側端部の止水材表面からの水の染み出しが確認された。  
→止水材の透水が支配的であると考えられ、止水材の透水係数が高い可能性があるため、ひび割れが発生しない程度にセメント量を増やして透水係数を小さくする必要有り
- 試験体Aの方が試験体製作時の充填性が良く、耐水圧性能確認試験における漏えい量も試験体Bに比較して少なかった。  
→未充填部が残らないように可塑性グラウト打設時の施工条件について検討要
